Kajian Baseline Ekosistem Mangrove di Desa-desa di Kabupaten Pohuwato dan Bolaang Mongondow Selatan

Kajian Baseline Ekosistem Mangrove di Desa – desa di Kabupaten Pohuwato dan Bolaang Mongondow Selatan

Untuk Program
*Small Grant Facilities –
Mangrove for the Future*

September, 2014

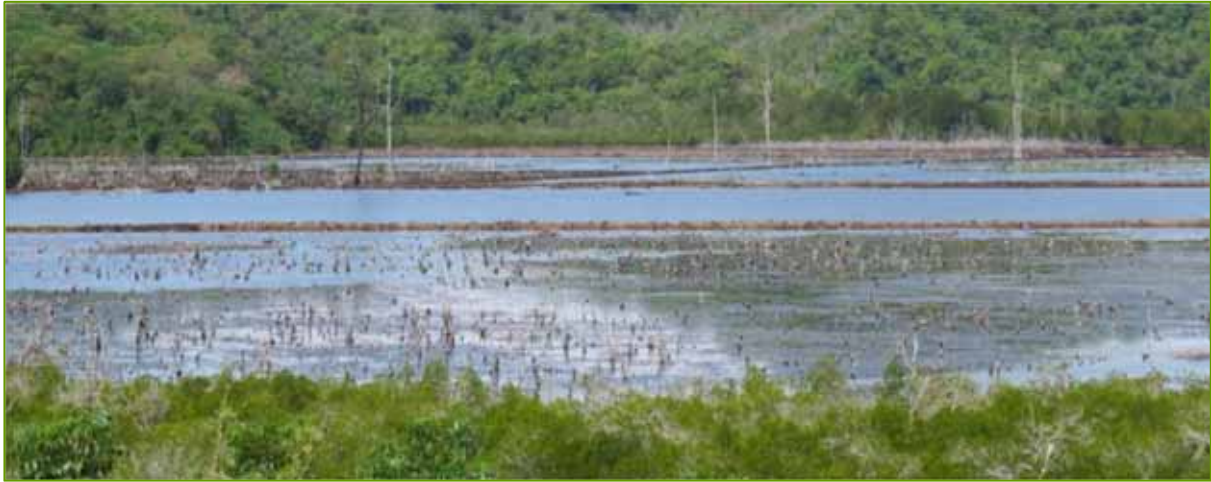
Pada ekosistem mangrove, perluasan dan alih fungsi mangrove menjadi tambak merupakan salah satu ancaman terbesar keberlangsungan ekosistem mangrove di Kecamatan Lemito, sementara Sampai saat ini proses perluasan lahan tambak di Kecamatan Lemito masih berjalan dibuktikan dengan masih ditemukannya tumbuhan mangrove yang merangas dalam luasan yang cukup besar. Gambar berikut adalah gambaran umum dari ekosistem mangrove di Kecamatan Lemito yang banyak di konversi menjadi areal pertambakan.

Gambar 15. Kondisi tambak di perbatasan Desa Wonggarasi Barat, Kecamatan Lemito

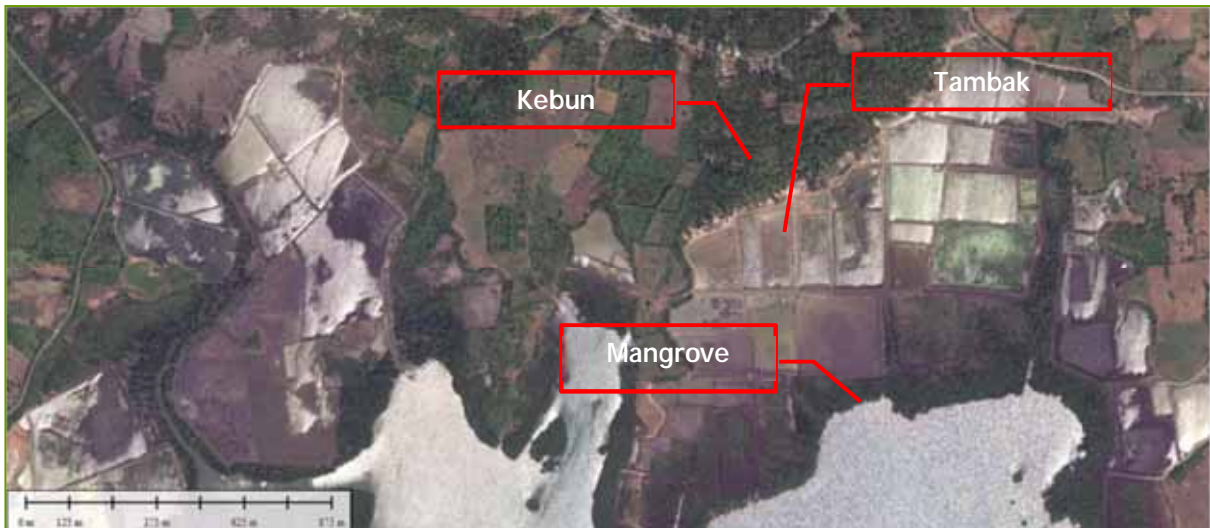
Gambar 17. Kondisi Ekosistem mangrove di Desa Wonggarasi Tengah, Kecamatan Lemito yang telah banyak dialih fungsikan menjadi tambak (Visualisasi Citra Satelit WorldView-2 tanggal akuisisi Desember 2011)

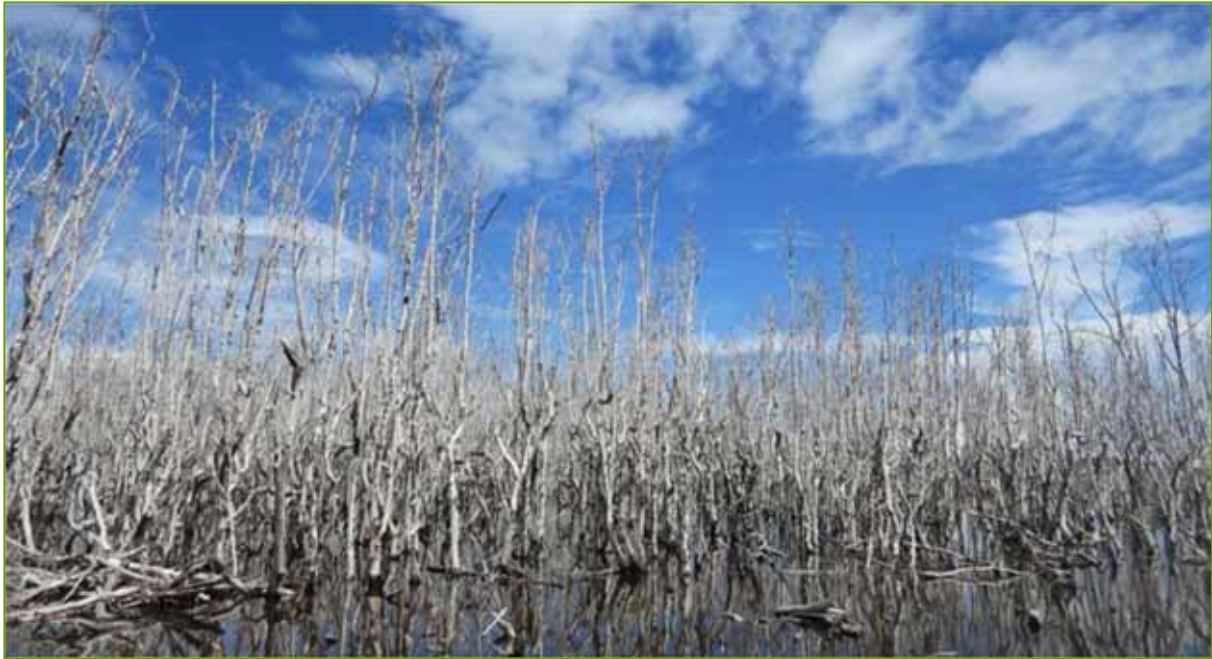
Kondisi ekosistem mangrove di Kawasan CATP saat ini sangat mengkhawatirkan. Bentang alam hutan mangrove di wilayah ini tergolong rusak atau terdegradasi pada derajat yang tinggi. Ancaman yang paling kontras yang terdapat adalah ekspansi dan pembangunan tambak secara besar-besaran, pembangunan tambak diduga mulai berlangsung dari tahun 1980-an. Pembukaan lahan tambak skala besar telah merubah bentang alam hutan mangrove dan menghancurkan sebagian besar keanekaragaman hayati yang ada di dalamnya. Pemanfaatan tambak pada umumnya adalah budidaya udang dan bandeng, serta tambak garam pada zona bagian belakang.

Gambar 20. Kerusakan mangrove yang mengering akibat ditutupnya sirkulasi air dalam proses pembangunan tambak, spesies diminasi Bruguiera sp. (Lat/Lon : 0° 26' 5.98" N ; 121° 47' 56.89"E)

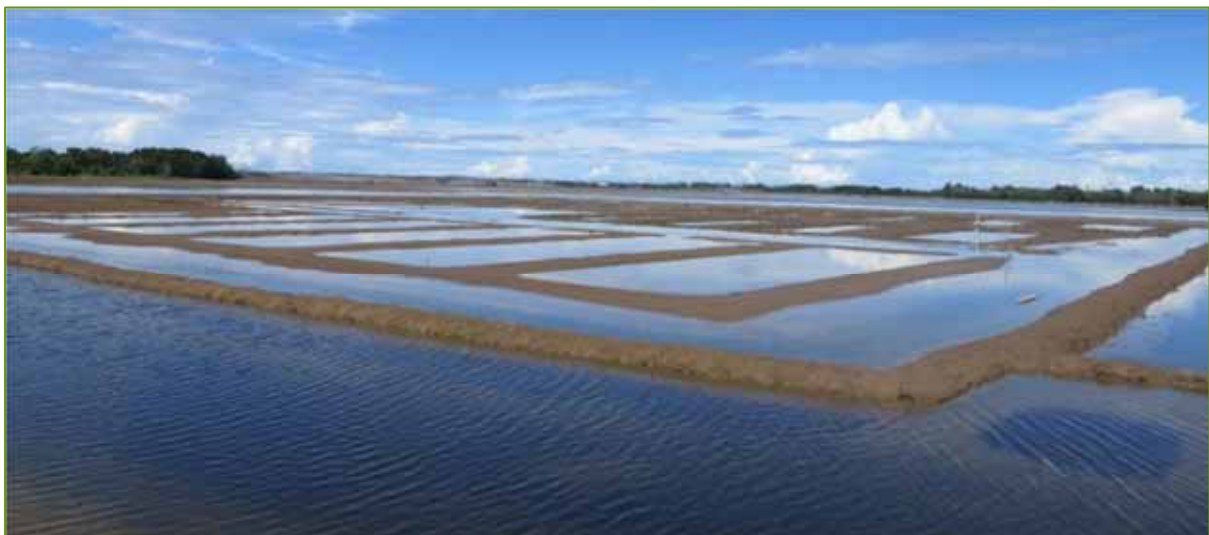
Lain halnya dengan tambak garam, Pada umumnya tambak garam dibangun di zona belakang yang kondisi substrat berpasir dan cenderung kering. dalam kondisi alaminya vegetasi yang tumbuh di areal ini adalah formasi *Lumnitzera racemosa*. Pada kondisi alaminya zona belakang ini bukan merupakan wilayah pasang surut, akan tetapi dengan dibuatnya kanal-kanal, air laut dapat masuk ke areal tambak ini.

Gambar 22. Kondisi tambak garam di Desa Siduwonge yang berada di Cagar Alam Tanjung Panjang

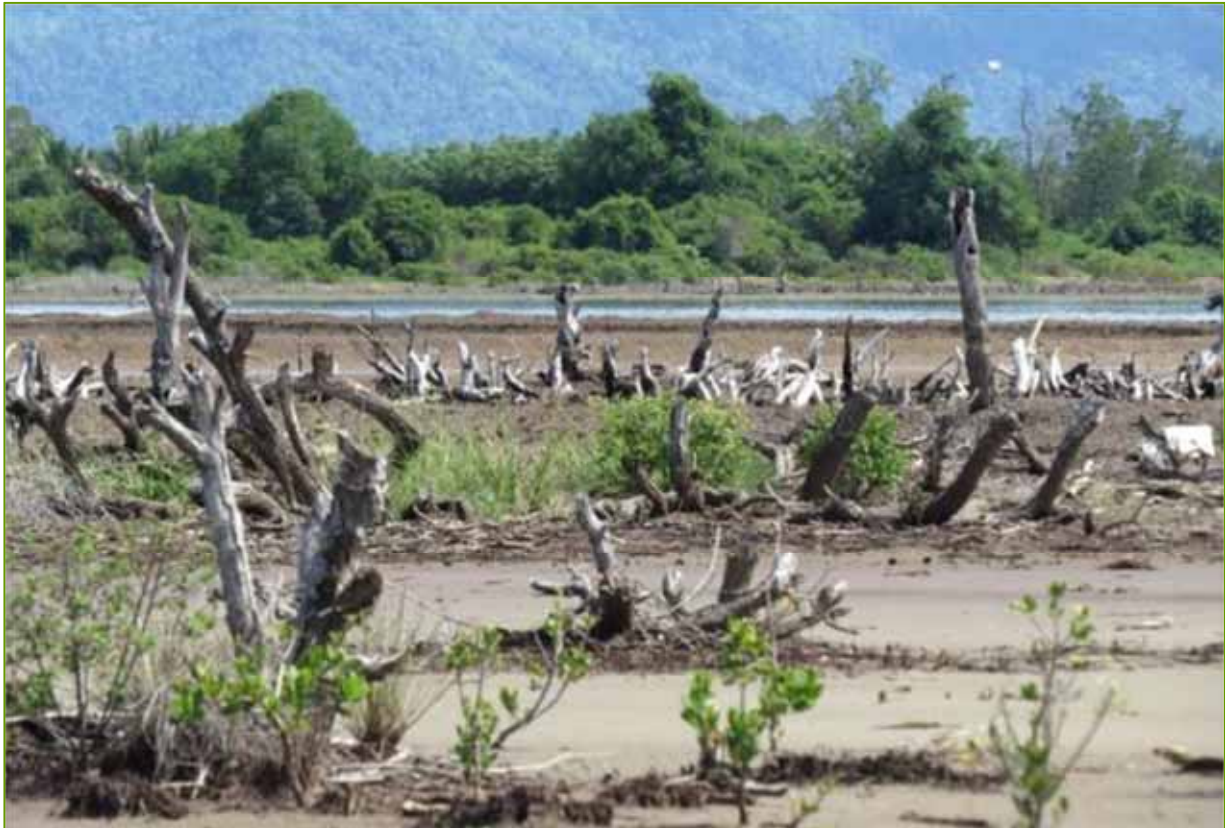
Dari hasil observasi formasi veegetasi yang terdapat di Cagar Alam Tanjung Panjang di bagi ke dalam 4 spesies yang dominan, diantaranya adalah, *Bruguiera* sp yang mendominasi wilayah zona tengah, *Lumnitzera* sp pada zona belakang, *Rhizophora* pada sempadan sungai.

Gambar 23. Formasi Lumnitzera racemosa yang sengaja ditebang untuk pembukaa lahan tambak garam

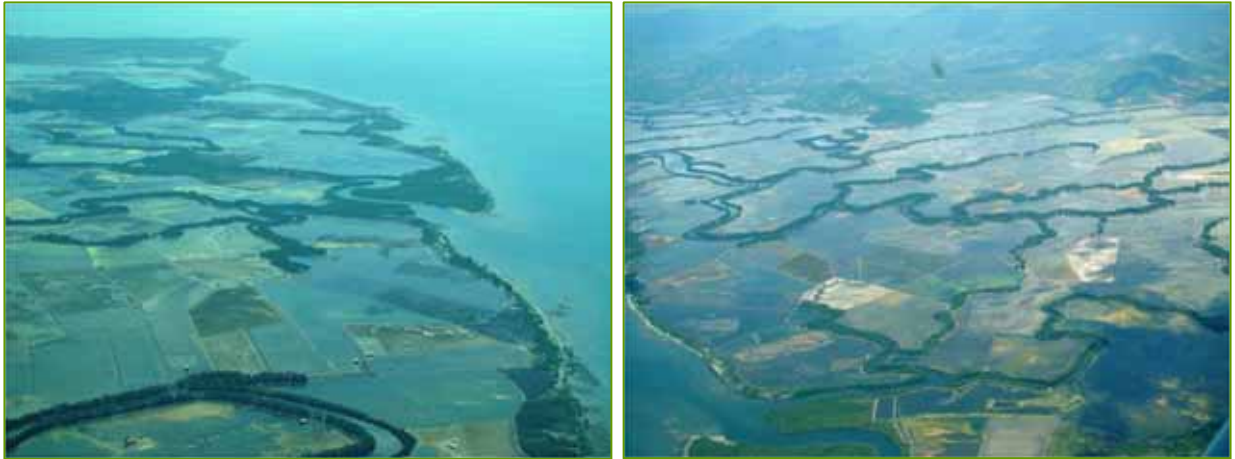
Gambar 26. (Kiri)Cagar Alam Tanjung Panjang dari Udara ; Arah Tenggara (Kanan) Arah utara; 2013 ; Sebagian besar mangrove yang tersisa di CATP berada di sempadan sungai dan sempadan pantai (foto RIEL, 2013).

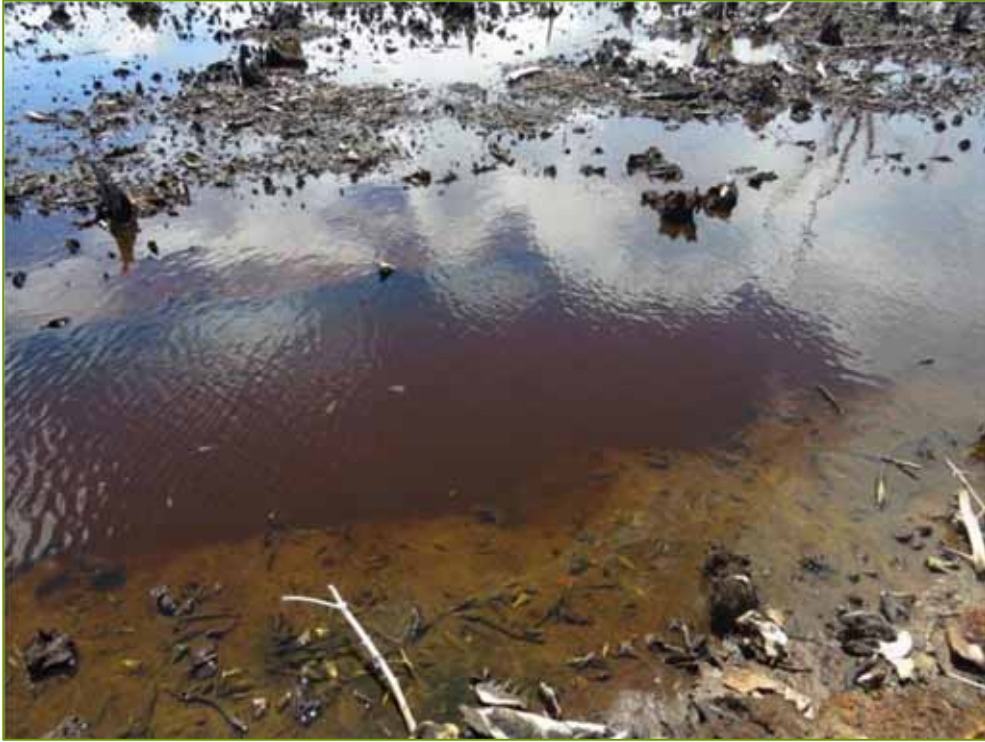
Sejalan dengan observasi yang dilakukan, teridentifikasi temuan baru yang menunjukkan eksistensi gambut di bawah sistem lahan ekosistem mangrove di Cagar Alam Tanjung Panjang. Untuk membuktikannya dilakukan pengukuran ketebalan gambut secara sederhana. Dengan dikonversinya sistem lahan mangrove yang mengandung gambut kemungkinan besar pelepasan emisi gas rumah kaca akan semakin besar, apalagi ditambah dengan pembangunan kanal-kanal sebagai sarana keluar masuknya air payau, mengingat sangat jaranginya ditemukan gambut di mangrove maka Cagar Alam Tanjung Panjang merupakan Ekosistem yang sangat penting untuk direhabilitasi.

Gambar 27. Bahan organik gambut yang larut dalam air di Tambak yang berada Di Cagar Alam Tanjung Panjang.

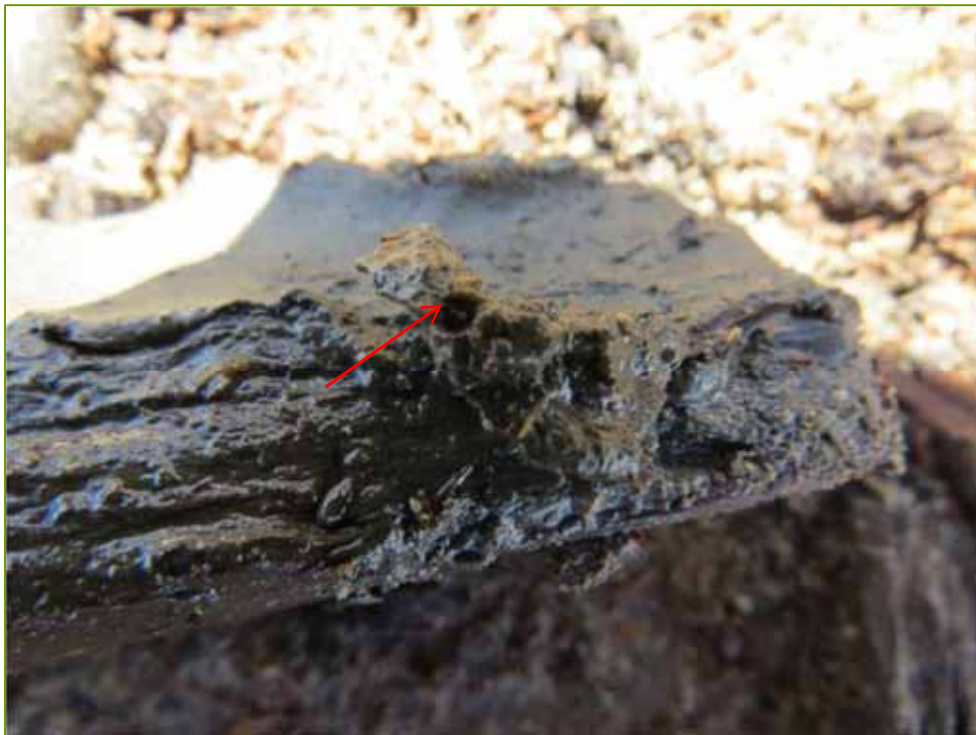
Gambar 28. Bahan organik gambut yang masih teridentifikasi pada kedalaman \pm 2 meter

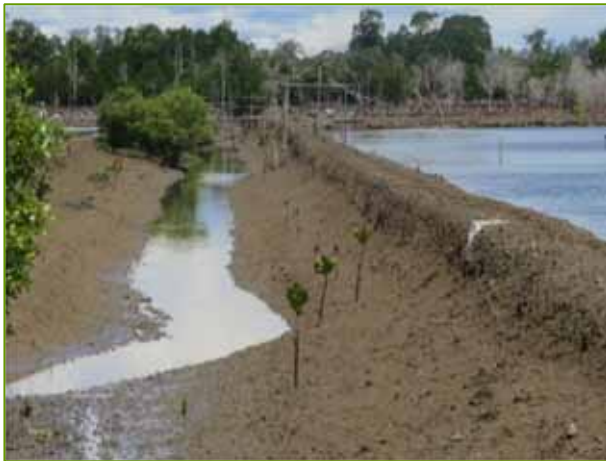
Gambar 29. Kondisi saluran air ; tanaman Rhizophora yang tumbuh merupakan indikator bahwa areal ini memungkinkan untuk ditanami mangrove

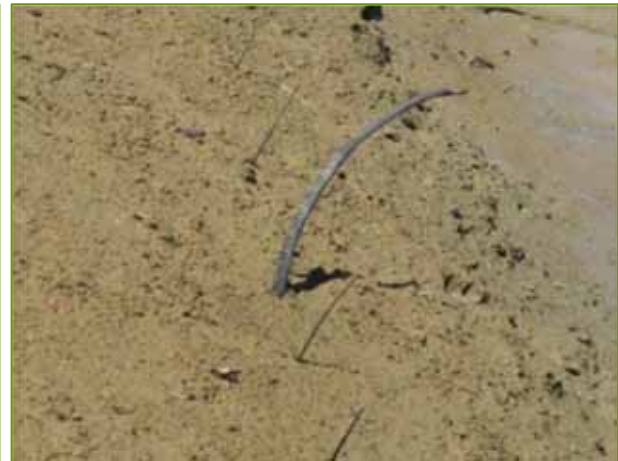
Gambar 30. Propagul yang mati di areal pertambakan

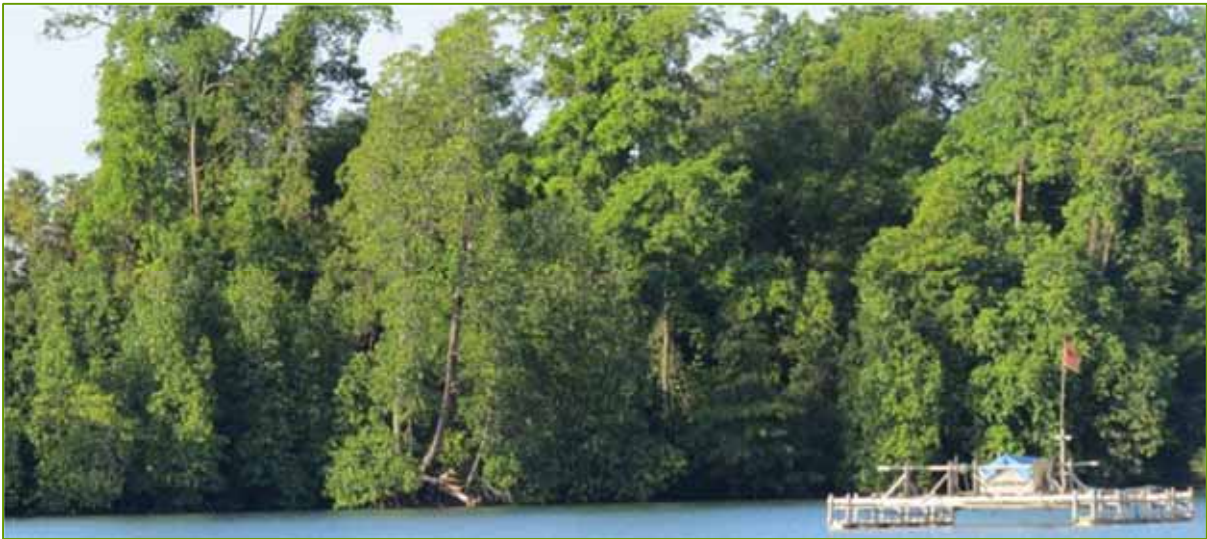
Gambar 41. Kondisi Hutan Mangrove di Desa Motandoi Selatan yang berasosiasi dengan muara sungai (Lat/Lon: 0° 26' 27.0707" N, 124° 20' 15.6441" E)

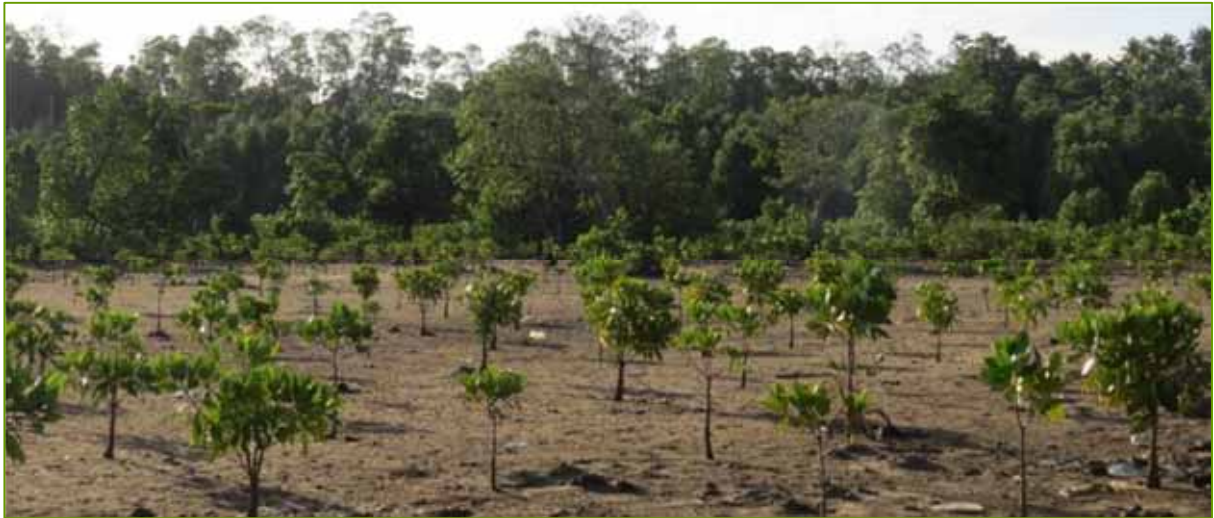
Gambar 43. Areal penanaman mangrove yang pada awalnya diduga sebagai areal potensial rehabilitasi (Lat/Lon: $0^{\circ} 26' 33.8778''$ N, $124^{\circ} 20' 6.5324''$ E)

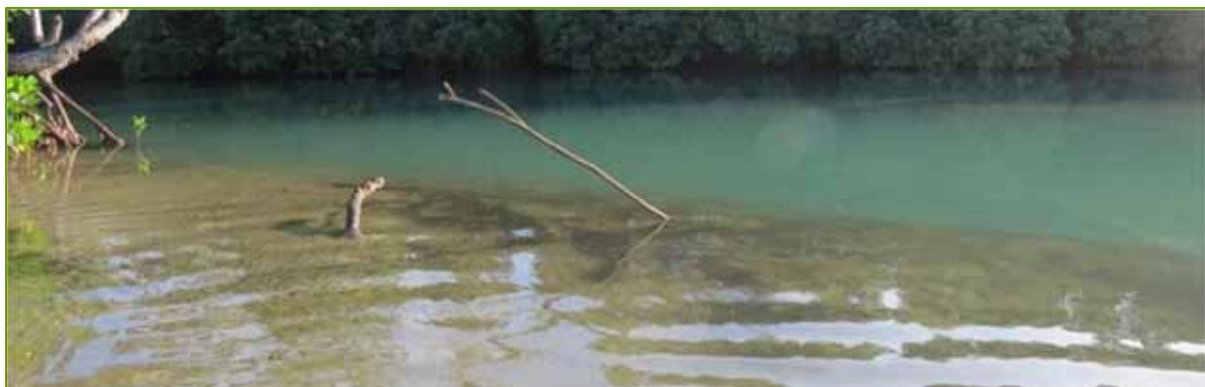
*Gambar 46. Areal potensial untuk kegiatan penanaman di Desa Motandoi Selatan
(Lat/Lon: 0° 26' 26.3330" N, 124° 20' 13.5640" E)*
