Pengelolaan Risiko Bencana Terpadu pada Ekosistem Gambut melalui Penyekatan Parit/kanal

PENYEKATAN KANAL

TAHAPAN PEMBUATAN

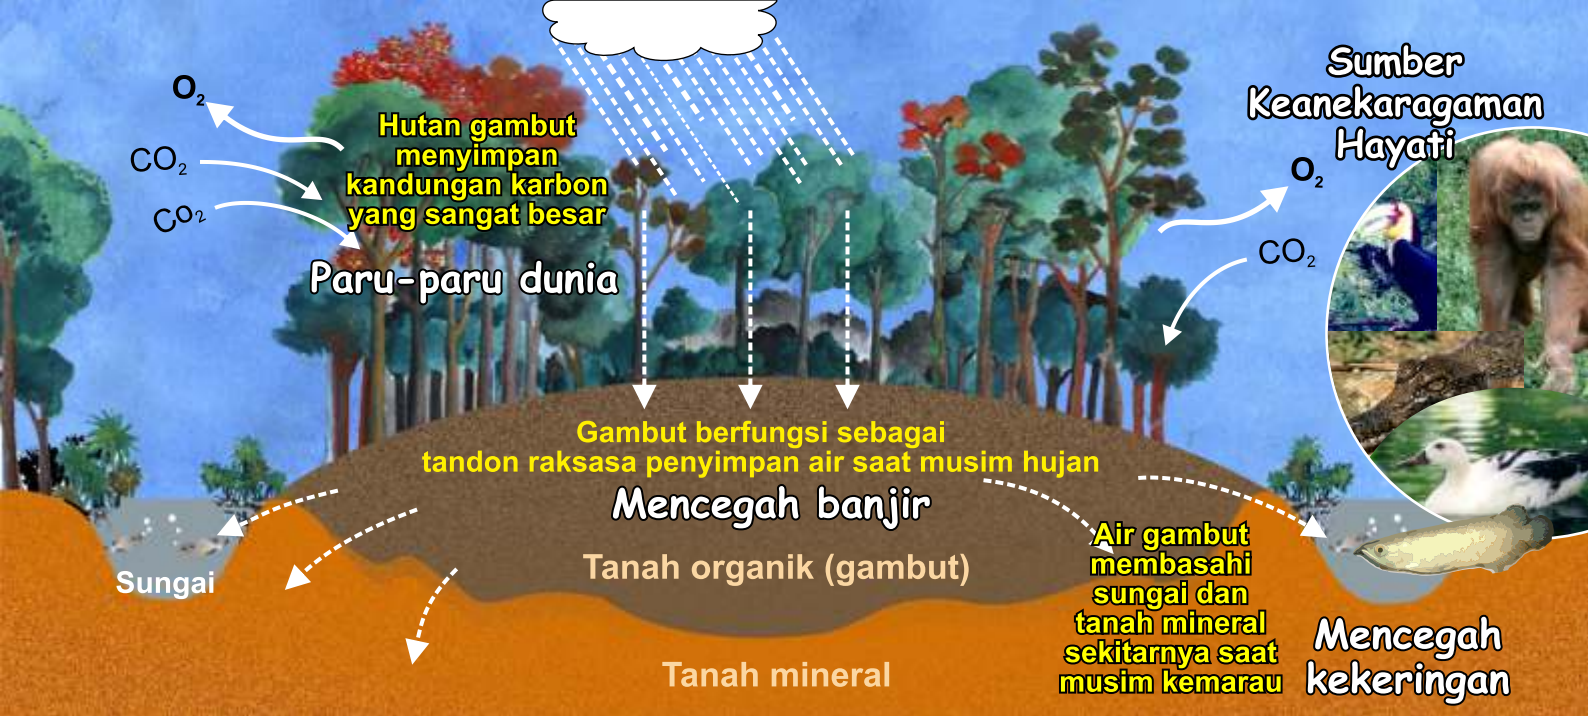
Ilustrasi penampang hutan gambut serta manfaat dan fungsinya

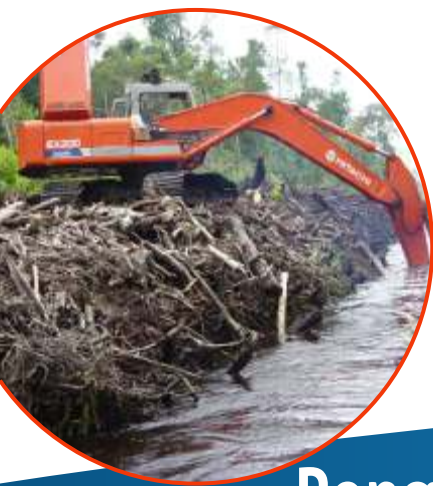
Suryadiputra, *et al.* (2018) menyebutkan bahwa untuk setiap hektar lahan gambut yang dibuka untuk perkebunan kelapa sawit atau akasia, panjang kanal dapat mencapai 120 m s/d 700 meter/ ha. Hal inilah yang menjadi sumber petaka, gambut akhirnya menjadi kering dan rentan terbakar, disisi lain muka tanah gambut menjadi turun, serta untuk kasus gambut pesisir, berpotensi memperparah abrasi dan hilangnya daratan.

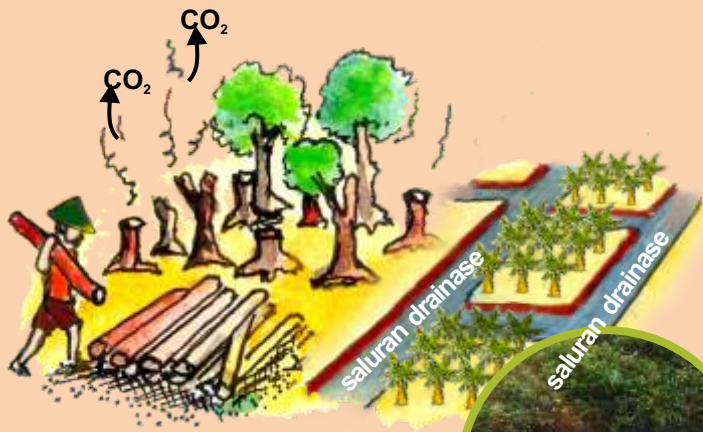
**Lahan gambut didrainase
Fatal akibatnya !**

**Air gambut
menjadi terkuras**

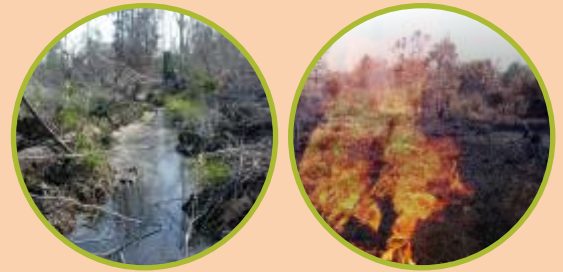
**Lahan gambut menjadi kering,
dan mudah terbakar**

**Permukaan lahan gambut menjadi turun
(subsiden), terbentuk cekungan dan
akhirnya tergenang air/ banjir**

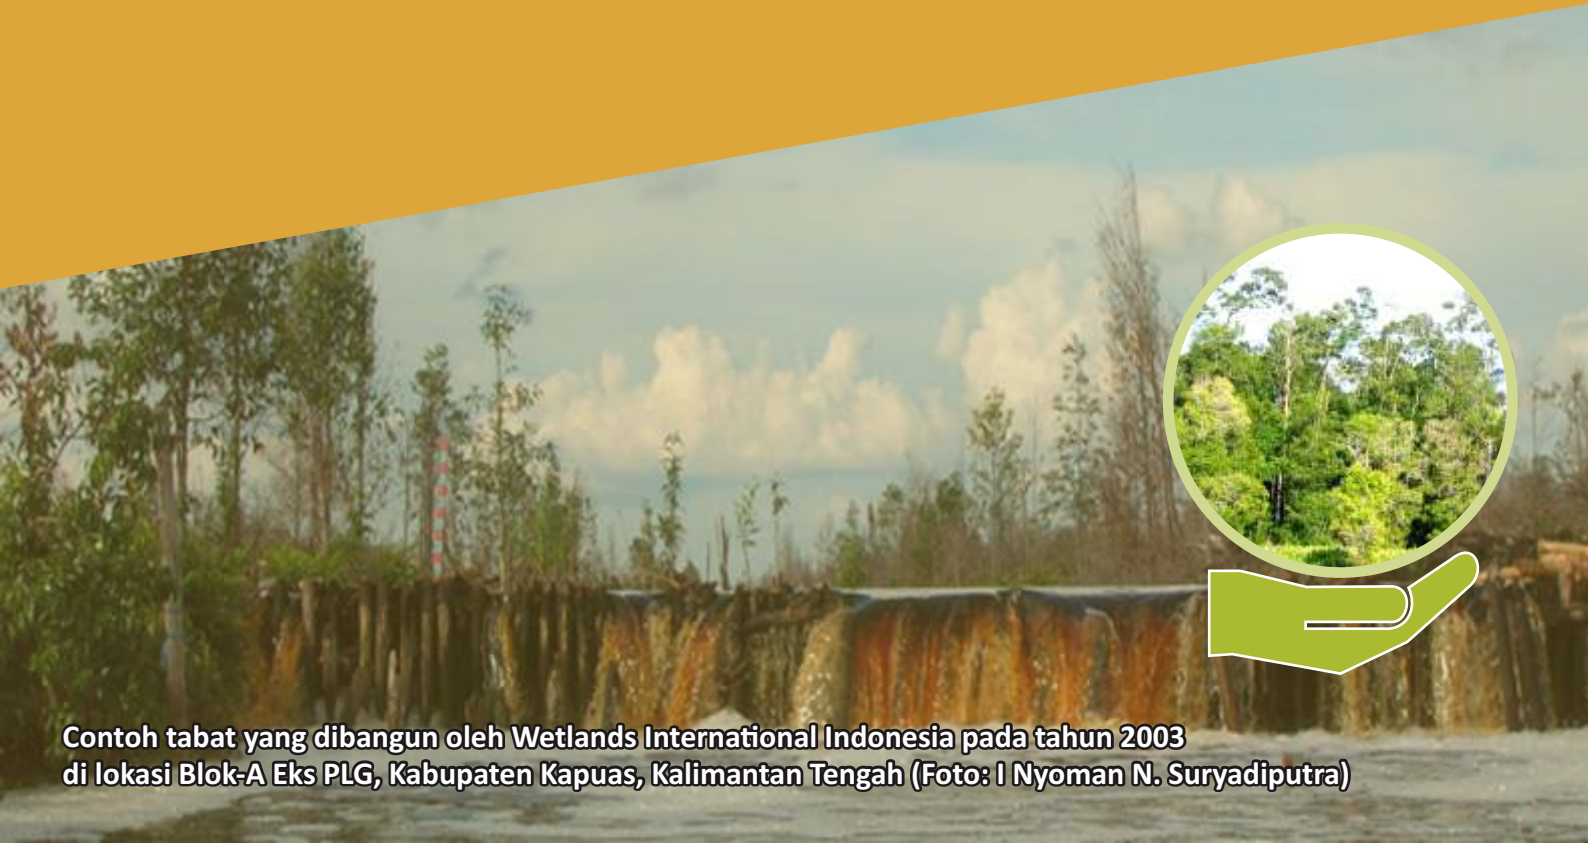
Contoh tabat yang dibangun oleh Wetlands International Indonesia pada tahun 2003 di lokasi Blok-A Eks PLG, Kabupaten Kapuas, Kalimantan Tengah (Foto: I Nyoman N. Suryadiputra)

Wetlands International Indonesia, pada tahun 2003 telah melakukan beberapa uji coba penyekatan parit dan saluran di areal Blok-A Eks PLG Sejuta Hektar, Kecamatan Mentangai – Dadahup, Kuala Kapuas, Kalimantan Tengah (Proyek CCFPI). Penyekatan dilakukan pada berbagai kanal berukuran besar dan kecil. Foto-foto di bawah ini menggambarkan perubahan tutupan lahan di kiri kanan kanal pada lokasi penyekatan dan di atas tabat itu sendiri.

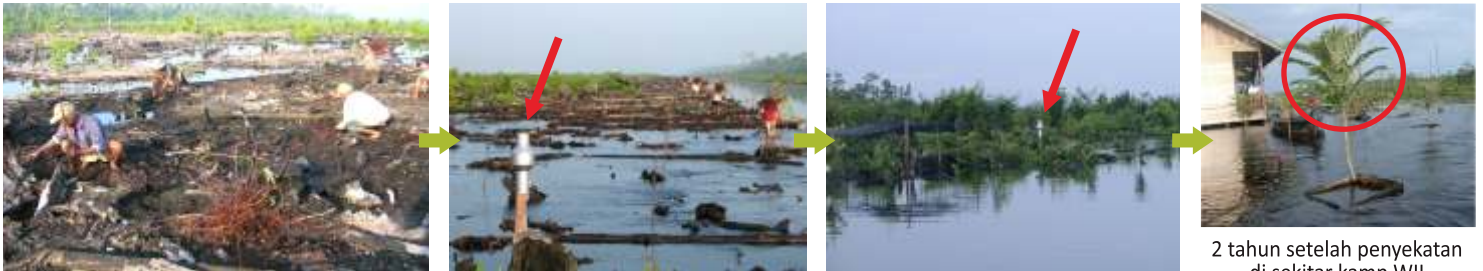
Kondisi sebelum dilakukan penyekatan (th 2003) 1 bulan setelah penyekatan (th 2003) 1 tahun setelah penyekatan (th 2004)

2 tahun setelah penyekatan di sekitar kamp WII (Maret 2005)

Dokumentasi perkembangan vegetasi alami dan dampak yang terjadi di sisi kiri kanan kanal yang disekat

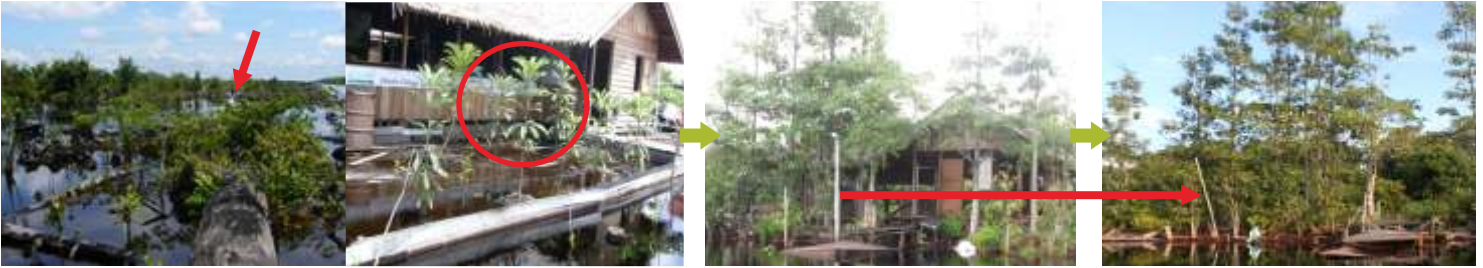
3 tahun setelah penyekatan (Mei 2006): (kiri) di sepanjang saluran sekitar tabat; (kanan) di sekitar kamp WII

6 tahun setelah penyekatan di sekitar kamp WII (th 2009)

9 tahun setelah penyekatan di sekitar kamp WII (Juni 2012)

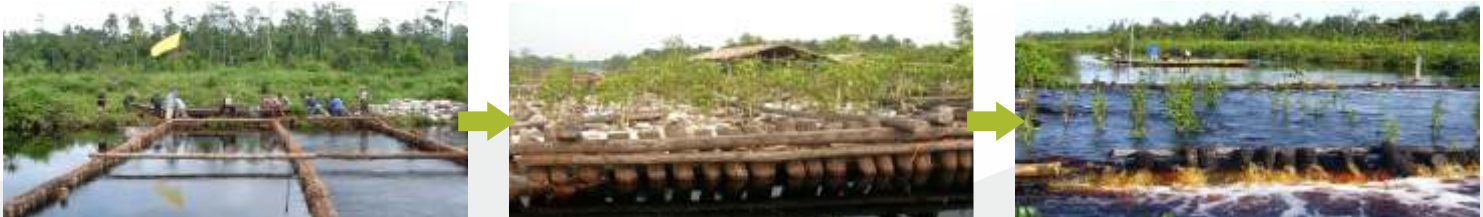
Saat pembangunan tabat/sekat (th 2003)

Pengisian karung-karung tanah dan penanaman bibit di atas tabat/sekat (th 2004)

1 tahun perkembangan vegetasi di atas tabat/sekat (th 2005)

Dokumentasi perkembangan vegetasi dan dampak yang terjadi di atas tabat

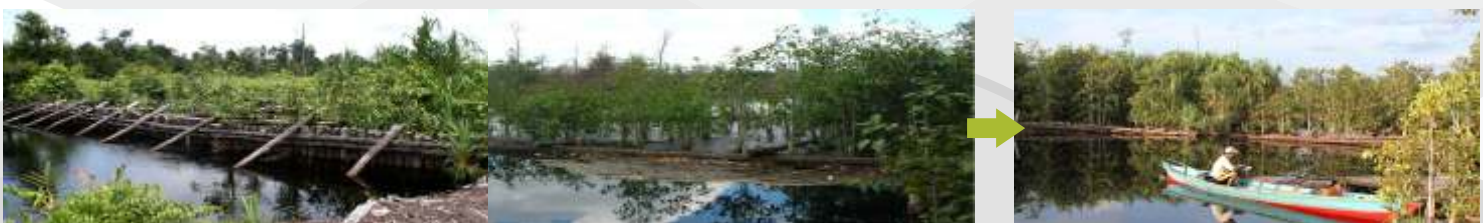
4 tahun perkembangan vegetasi di atas tabat/sekat (th 2008)

8 tahun perkembangan vegetasi di atas tabat/sekat (Juni 2012)
